Der Wormsgau

Zur Wiederherstellung des ehemaligen Andreasstiftes in Worms

Don Gg. W. Meßler

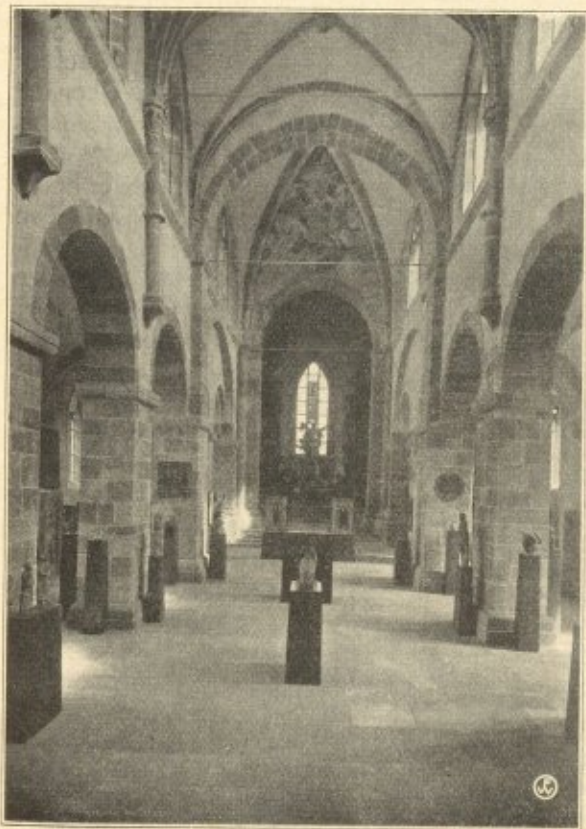
Abb. 2: Innenansicht der Andreaskirche mit Blick nach dem Chore nach Wiedereinfandsetzung

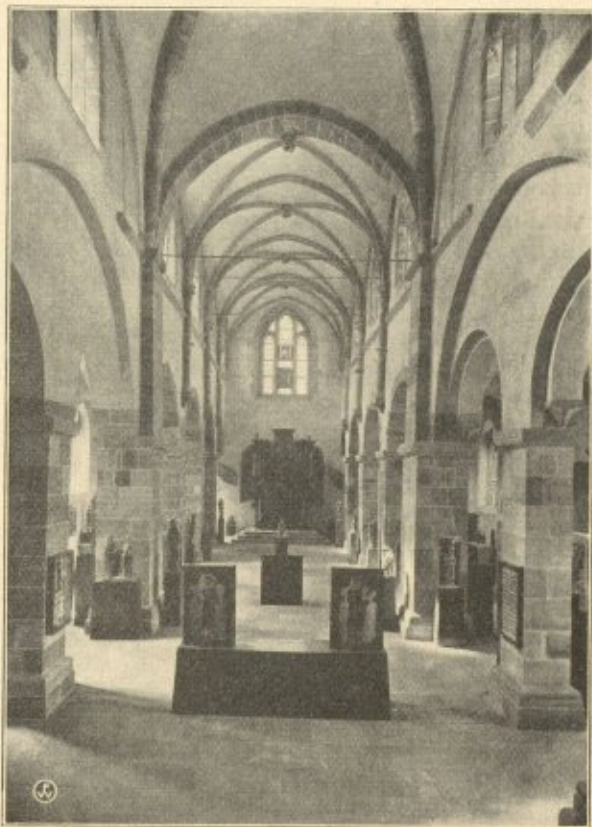
Abb. 3: Innenansicht mit Pfeiler und Triumphbogen des Kreuzaltarraumes im Vordergrund, Blick nach dem Westgiebel

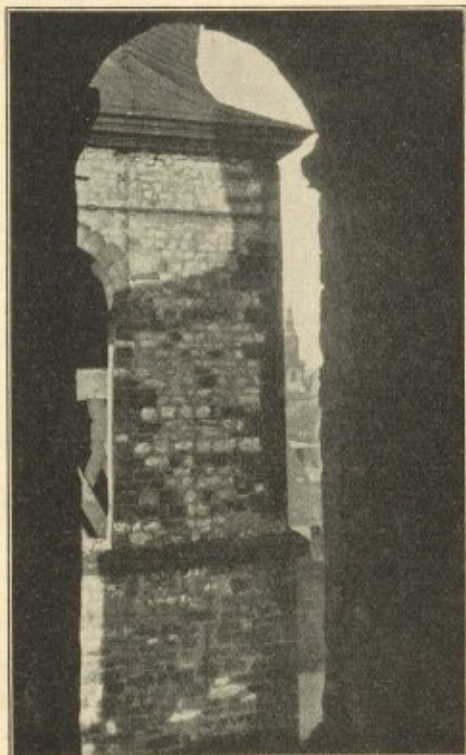
Abb. 11: Außenansicht des Südturmes, das rote Bruchsteinmauerwerk wird belebt durch weiße Kalksteine

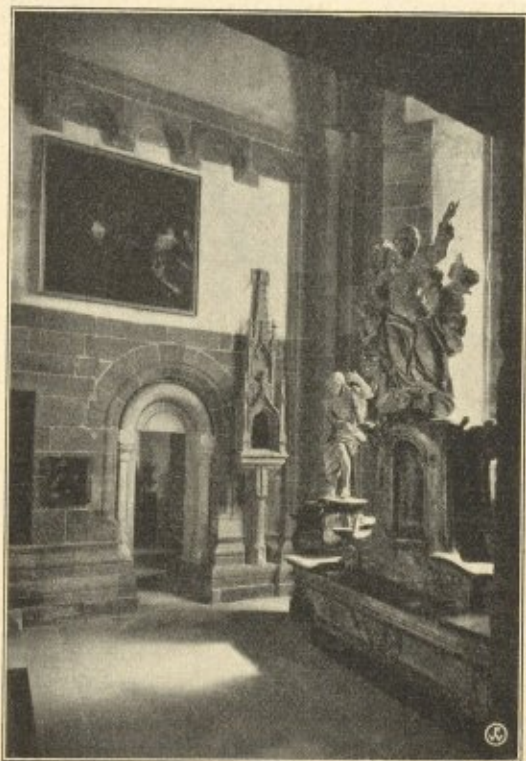
Abb. 12: Nördliche Chor - Innenwand
mit romanischem Portal
und gotischem Sakramentshäuschen

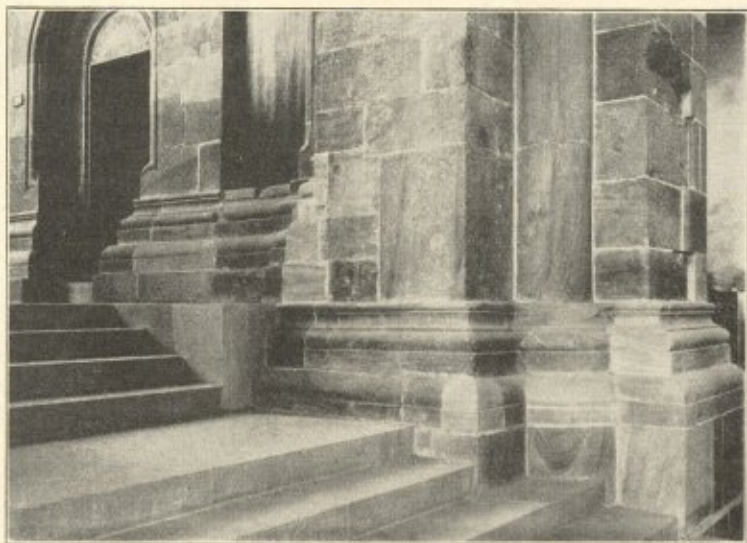
Abb. 14: Sockelarchitektur des Chores, nach dem Mittelschiff hin herabsteigend

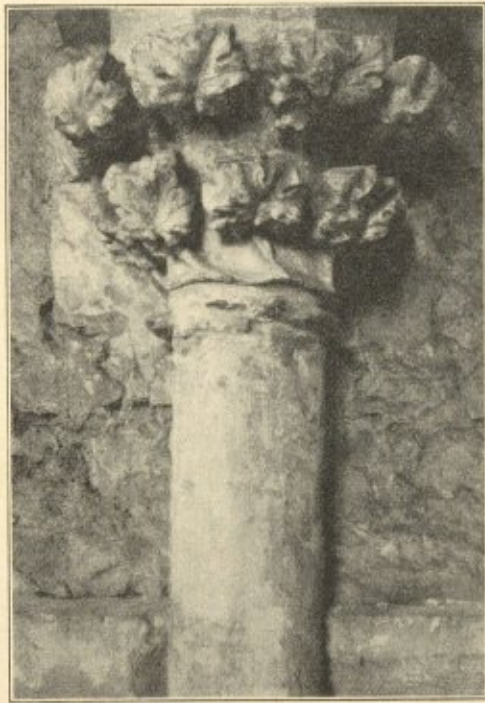
Abb. 16: Gotisches Laubkapitell (Weinlaub) eines Dienstes

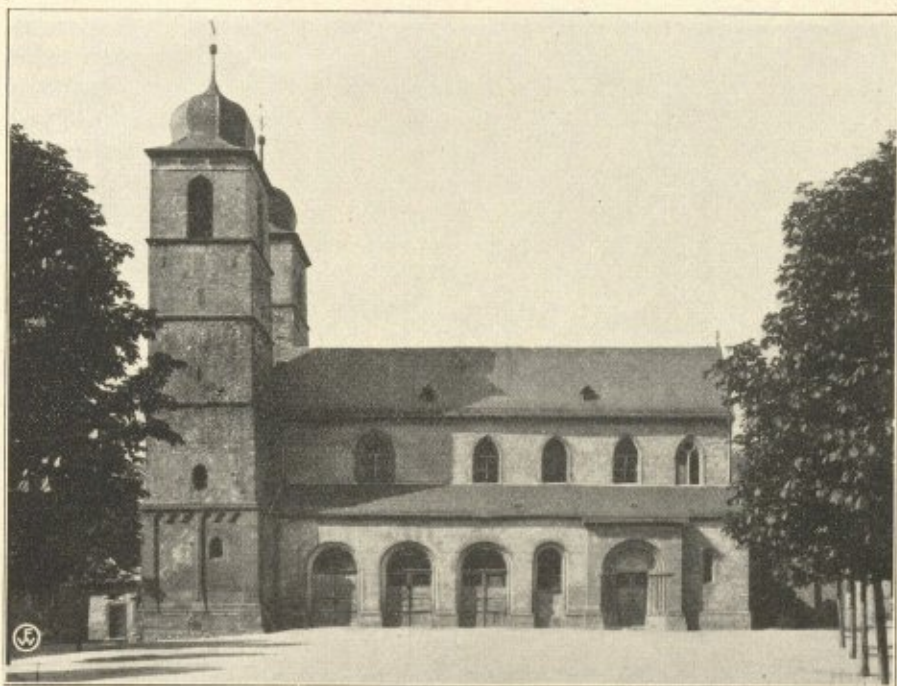
Abb. 17: Andreaskirche, Nordseite vor der Wiederherstellung mit den barocken Toröffnungen

Um die Kirche für die neuen Zwecke, denen man sie vor hundert Jahren zuführte, besser tauglich zu machen, wurden damals drei breite Tore in barockisierender Form in die nördliche Seitenschiffswand eingebaut. Das Innere der Kirche wurde durch mehrere starke Quermauern abgeteilt, über den Kapitellen der Arkadenpfeiler fügte man eine starke Holzbalkendecke ein. Der damit geschaffene Bodenraum wurde als Getreidespeicher verwendet. Durch Entfernung des ersten freistehenden Pfeilerpaares des Mittelschiffs westlich vom Chor wurde ein größerer Abstellraum für die Unterbringung von Wagen gewonnen. Zur Abstützung der Unterzüge für die Zwischendecke wurden kräftige Büge angeordnet, für die man starke Ausklinkungen in den Arkadenpfeilern vornahm. Die Fensteröffnungen des Hochschiffes auf der Südseite wurden vermauert, wohl um die von hier eindringenden

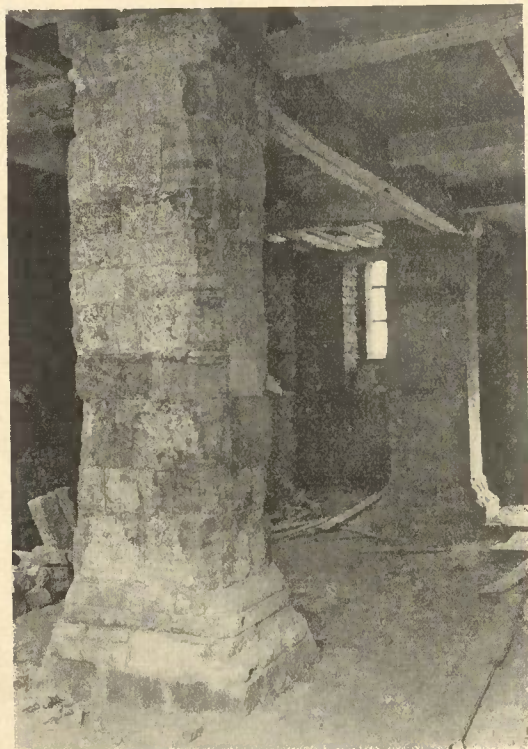
Abb. 18: Inneres der Andreaskirche mit Zwischendecke, vor der Wiederinstandsetzung

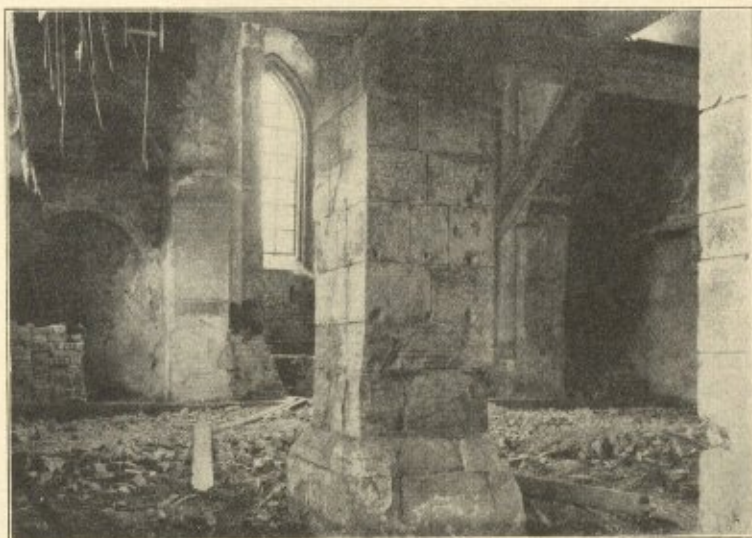
Abb. 19: Inneres der Kirche vor der Wiederherstellung, links Aptide des nördlichen Seitenschiffes, rechts daneben gotisches Chorfenster

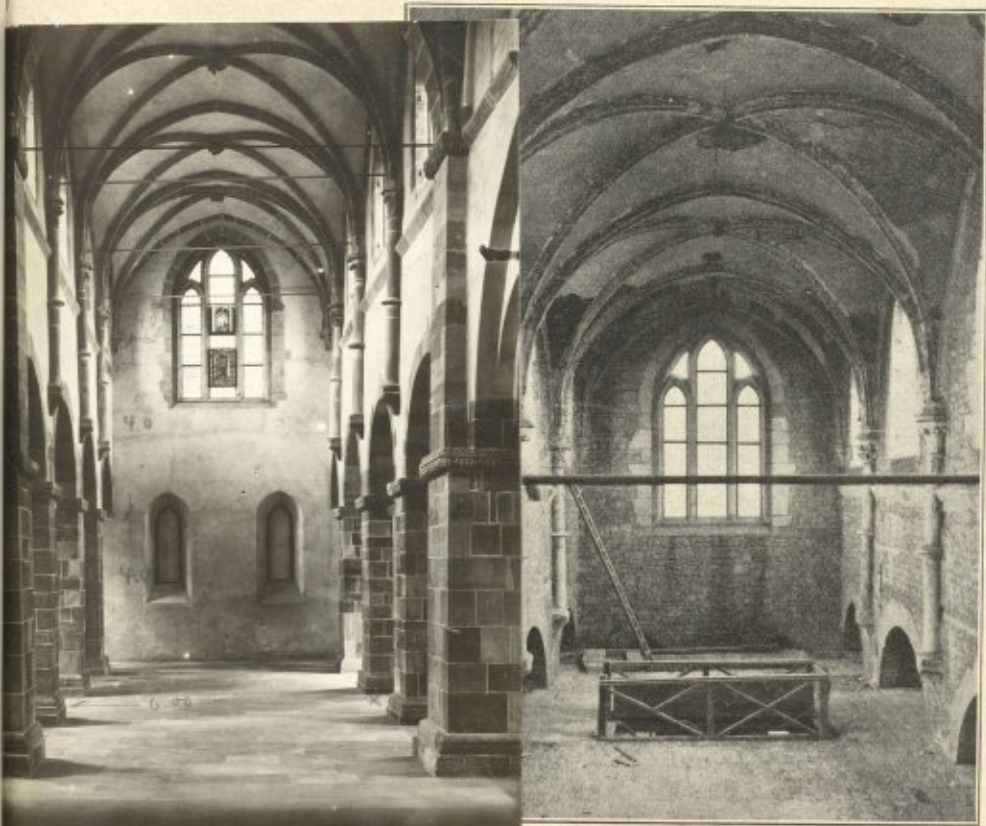
Abb. 21: Gotische Dienste mit den alten Holzgewölben über dem Hauptschiff

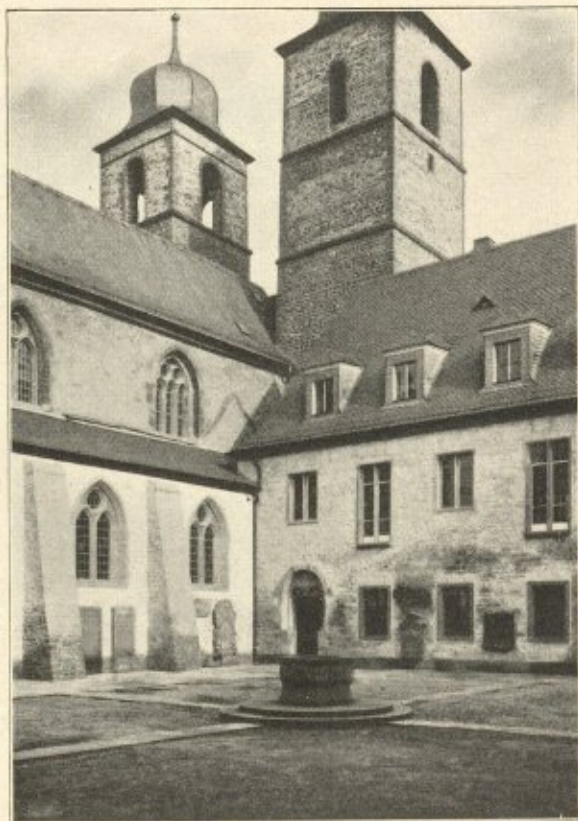
Abb. 28 a: Nordostecke des Kreuzhofes
nach der Wiederinstandsetzung

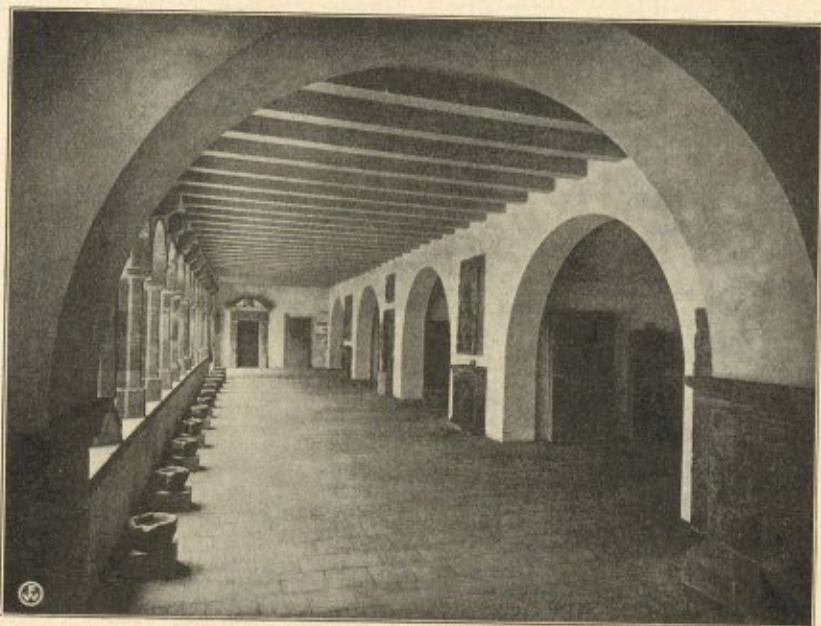
Abb. 29: Südlicher Kreuzgangflügel, Innenansicht mit den Nischen der Stadtmauerbögen

sich die Fundamentierung der alten Stadtmauer als überaus mangelhaft, so daß hier sorgfältige und umfangreiche Unterfangungsarbeiten vorgenommen werden mußten. Ähnlich verhielt es sich mit den Resten des Christoffelturmes, dessen Hochführung im Interesse der ganzen Anlage nicht nur aus architektonischen Gründen, sondern auch zur Raumgewinnung von Wichtigkeit war. Sie gab die Möglichkeit, die Dächer des südlichen und östlichen Flügels an den Turm anschneiden zu lassen, dessen Hauptgesims darum so hoch gelegt werden mußte, daß sich eine gute Lösung erzielen ließ. Die alten Zeichnungen ergeben, daß die alten Stadtmauertürme sich auf ähnliche Höhen erhoben. Zur besseren Belichtung der in dem Südbau unterzubringenden Museumsräume wurde die alte Stadtmauer mit Fenstern in schonender Weise durchbrochen.
